# COMUNE DI AMATRICE

## PIANO DELLE ATTIVITA' DI DEMOLIZIONE E RIMOZIONE DELLE MACERIE IN AMATRICE CENTRO (zona rossa a monte della SP 20a)

LINEA GUIDA TECNICO-PROCEDURALE A SEGUITO DELLA REDAZIONE DELLA  
SCHEDA DI VALUTAZIONE DEL GTS DEL 10.01.2017

**SCHEDA VALUTAZIONE GTS**  
**MESSA IN SICUREZZA TEMPORANEA POST-SISMA DI MANUFATTI EDILIZI**

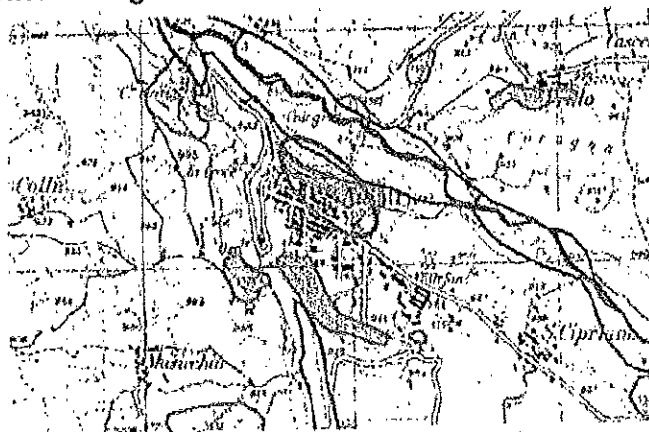
Figura 3

Per quanto riguarda invece il rischio da frana, il tratto della SP20a oggetto di sopralluogo è situato al margine inferiore di un'area classificata dal PAI come R4, identificata con il numero 1763. L'area ha una superficie di 3,607 ha ed è contrassegnata da indice di pericolosità H4 (Aree di Versante a Pericolosità molto elevata), cerchio viola in Figura 3.

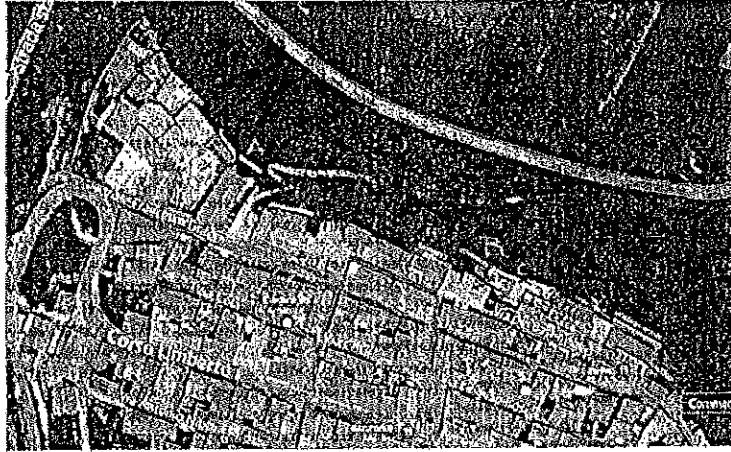
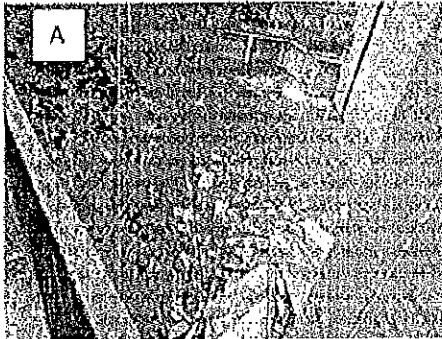
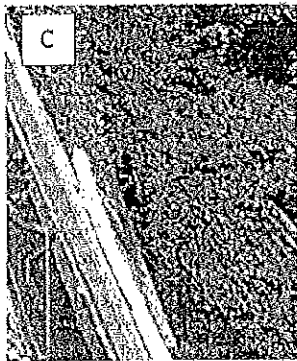
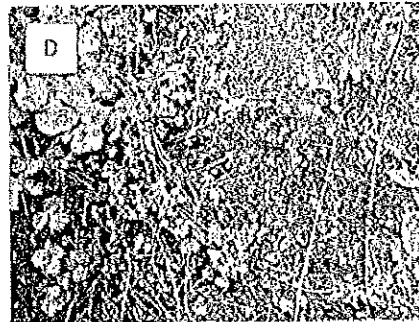
FIGURA 7

verso Nord. Dall'osservazione delle fotografie aeree del 1954 volo GAI il ciglio della scarpata risulta infatti di diversi metri più arretrato (figura 7). Tali depositi a matrice terrosa risultano interessati da una serie di fratture beanti che corrono al limite tra la scarpata e gli edifici, che presentano aperture fino a una ventina di centimetri (figura 7) e profondità difficile da stimare, ma non inferiore ad alcuni metri. La freccia verde in figura 7 indica un edificio che si sta spostando verso la scarpata.

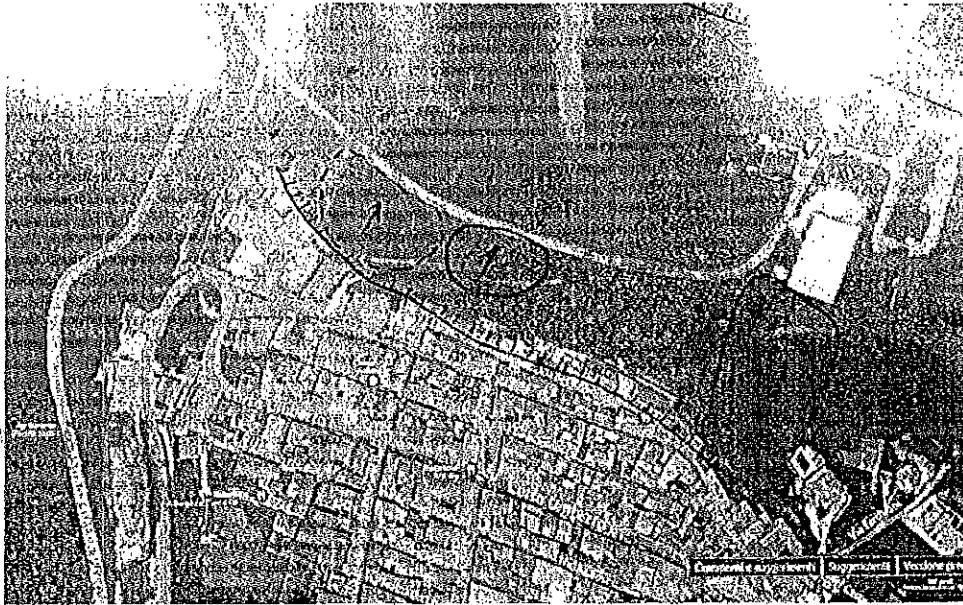
2. dall'analisi delle fotografie aeree del volo gal del 1954 è emerso che l'attuale edificato al margine del pianoro si trova su terreni di riporto, in quanto il limite del pianoro al 1954 risultava arretrato di diversi metri (figura 8),

Figura 8 – Ortofoto con riportato il margine della scarpata come presente nelle fotografie aeree del volo gal del 1954 (linea nera con le barbette)

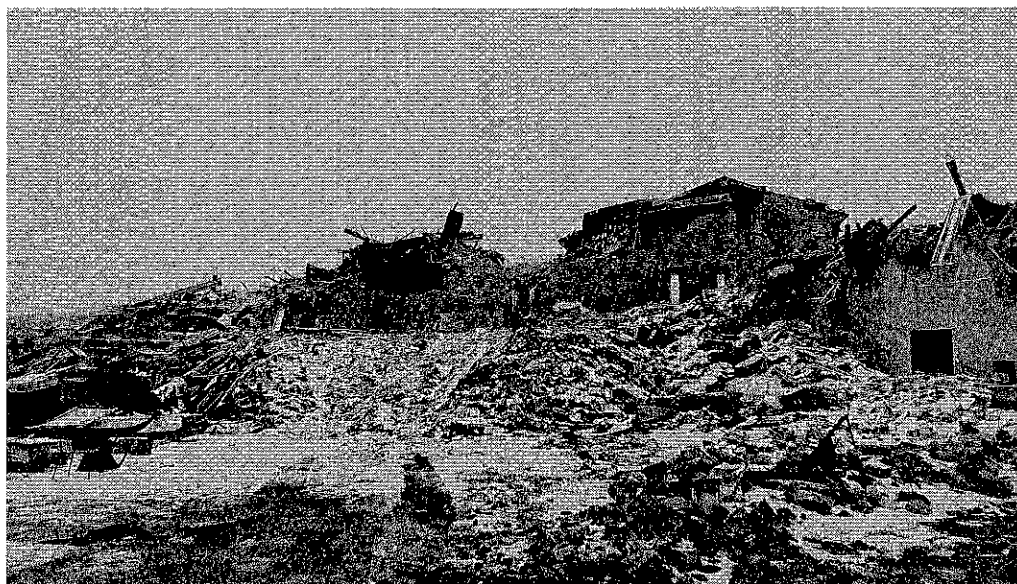
**QUADRO FESSURATIVO:** Trattasi di aggregato di edifici costituenti la Casa Madre della Pia Associazione delle Ancelle del Signore, già Orfanotrofio Femminile dell'Opera Nazionale per il Mezzogiorno d'Italia , costituita da Don Minozzi nel 1940, comprendente altresì la chiesa del Santissimo Crocifisso di stile barocco . Detto complesso risulta crollato quasi per intero ed incombente sulla sottostante SP20 A.

- 1) gruppo di edifici ex-orfanotrofio femminile opera nazionale per il mezzogiorno d'Italia  
F. 59 p.lle442, 443 e mappale I  
(Via Francesco Grifoni)

**INTERVENTO:** Stante il grave stato di dissesto con il potenziale pericolo di crollo sulla sottostante viabilità costituita dalla SP20A si propone la demolizione totale degli edifici sopra citati. Il MIBACT prescrive che nell'attività di demolizione della chiesa siano attuate tutte le azioni volte alla documentazione ed al recupero dei beni culturali dell'edificio e del contenuto. Si prevede altresì la presenza del personale MIBACT al momento della demolizione e dell'eventuali rimozione macerie. La funzione Vigili del Fuoco, membro del GTS , esprime la non fattibilità da parte del VV.F..

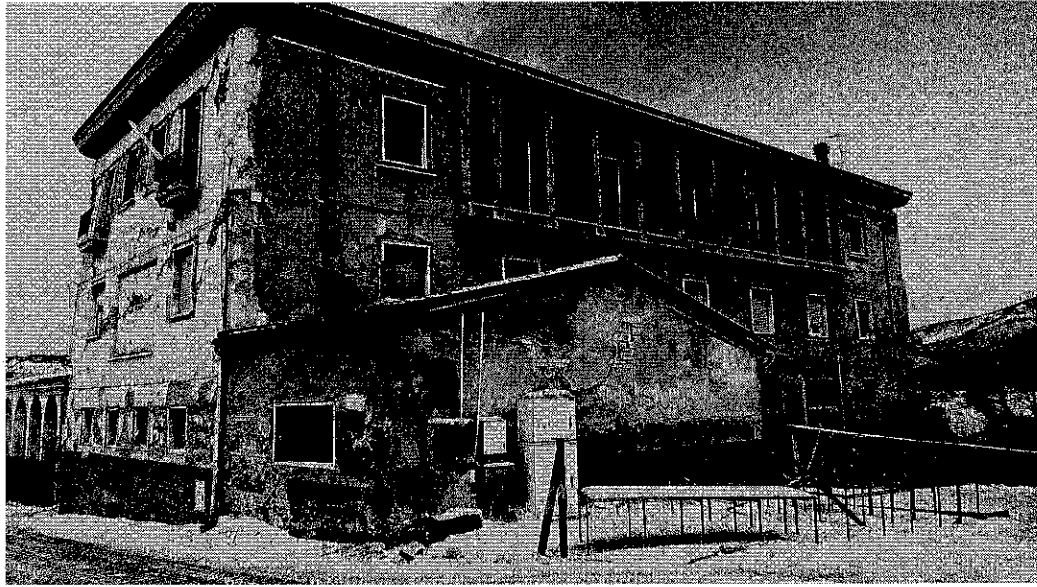
**QUADRO FESSURATIVO:** Trattasi di edificio anch'esso parte del complesso della Casa Madre della Pia Associazione delle Ancelle del Signore, già Orfanotrofio Femminile dell'Opera Nazionale per il Mezzogiorno

d'Italia , incombente direttamente sulla strada pubblica costituita da via Francesco Grifoni ed indirettamente sulla sottostante strada provinciale SP20A. L'edificio è dislocato su n. 3 piani fuori terra e risulta parzialmente crollato e la parte ancora in piedi risulta in imminente pericolo di crollo.

2) edificio isolato ex-orfanotrofo femminile opera nazionale per il mezzogiorno d'Italia  
F. 59 p.la 718  
(Via Francesco Grifoni)

**INTERVENTO:** Stante il grave stato di dissesto con il potenziale pericolo di crollo sulla sottostante viabilità costituita dalla SP20A si propone la demolizione totale. La funzione Vigili del Fuoco, membro del GTS , esprime la fattibilità da parte dei VV.F..

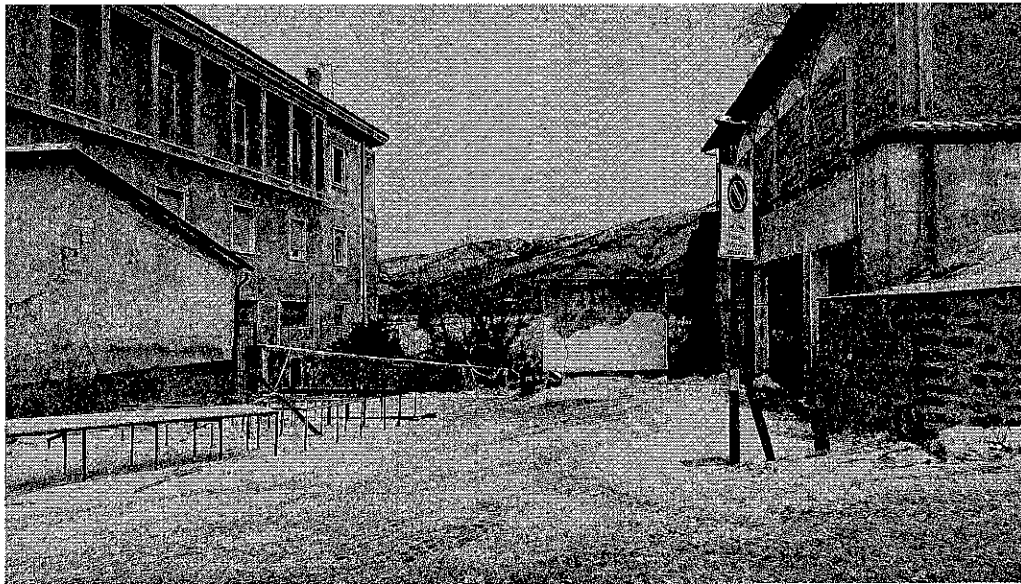
**QUADRO FESSURATIVO:** Trattasi di edificio isolato in muratura ad un piano adibito a cabina Enel , Detto manufatto presenta gravi lesioni passanti e collasso della struttura portante. Risultando peraltro incombente sulla sottostante viabilità.

3) cabina ENEL  
F. 59 p.la 825  
(Via Francesco Grifoni)

**INTERVENTO:** Stante il grave stato di dissesto con il potenziale pericolo di crollo sulla sottostante viabilità costituita dalla SP20A si propone la demolizione totale. La funzione Vigili del Fuoco, membro del GTS , esprime la fattibilità da parte dei VV.F..

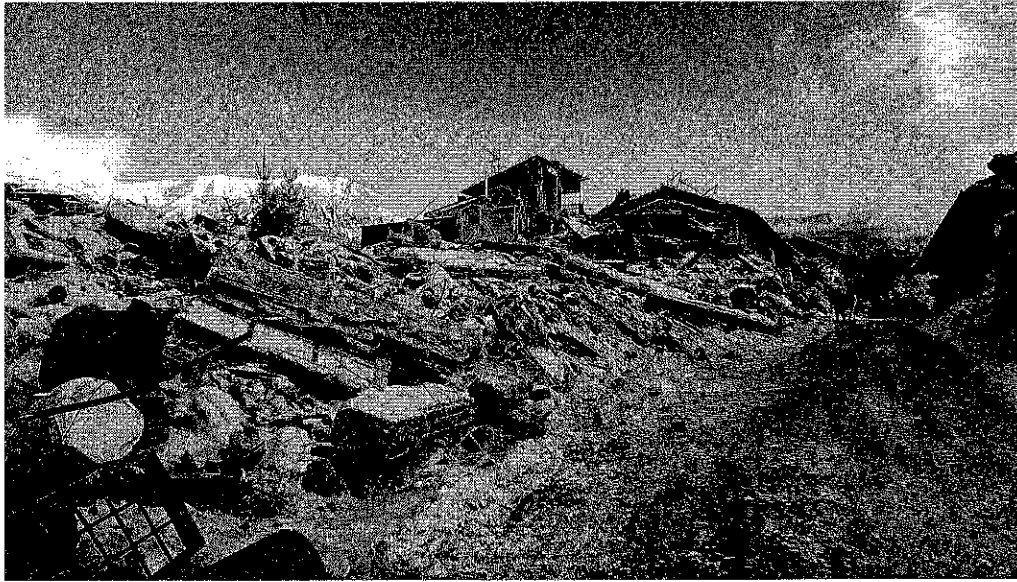
**QUADRO FESSURATIVO:** Edifici completamente crollati

**QUADRO FESSURATIVO:** Trattasi di una porzione di fabbricato crollato quasi per intero, incombente sulla sottostante viabilità SP20A.

4) e 5) e 7) gruppo di edifici crollati  
F. 59 p.lle 3, 5, 7, 9, 11 e 607  
(Via dei Bastioni)

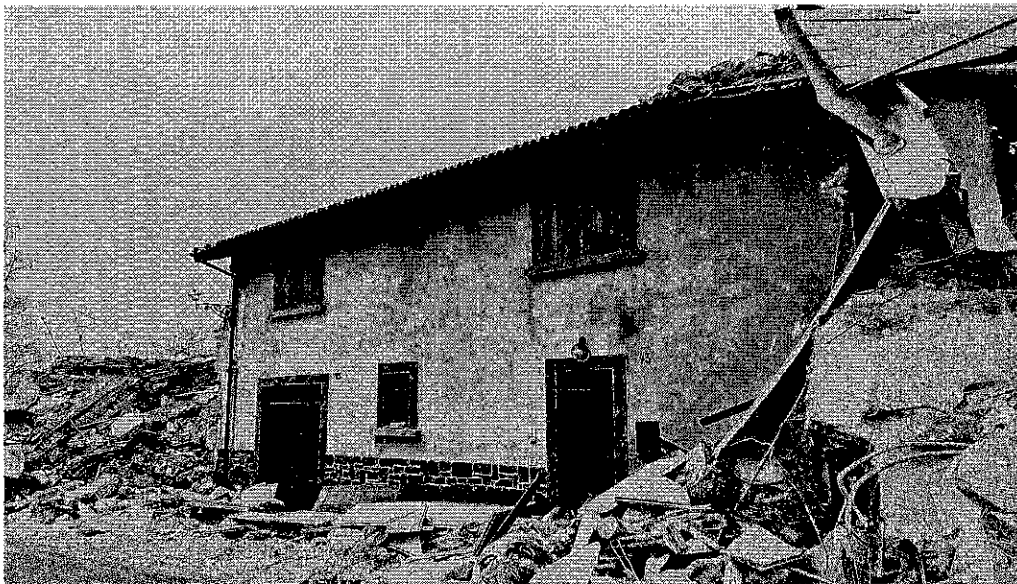
**QUADRO FESSURATIVO:** Trattasi di fabbricato abitativo dislocato su n.2 piani fuori terra, adiacente a fabbricati già crollati. Detto edificio presenta della instabilità sulle fondazioni per scorrimento del piano delle fondazioni gravante sul sottostante pendio.

6) edificio intercluso  
F. 59 p.la 13  
(Via dei Bastioni)

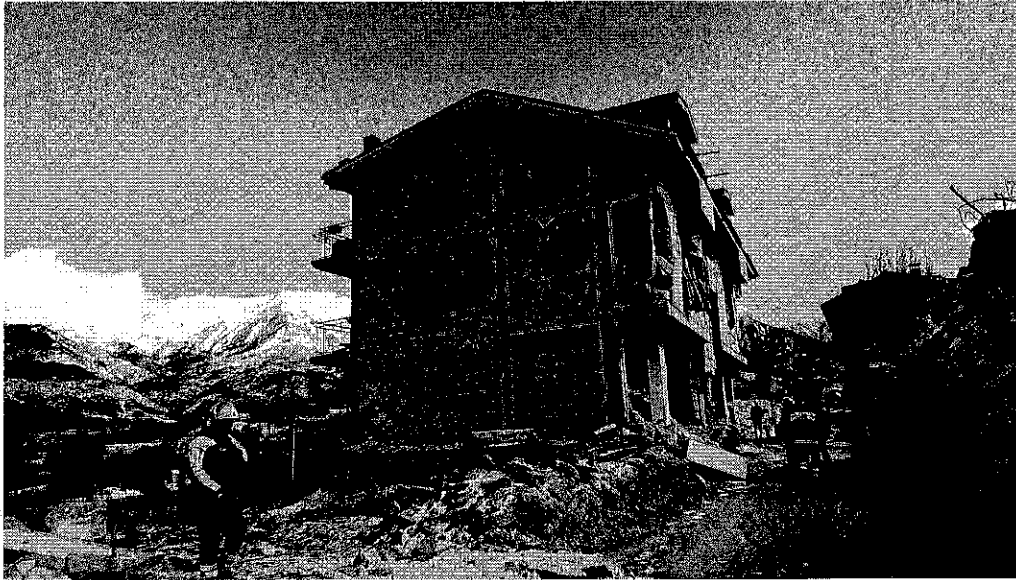
**QUADRO FESSURATIVO:** Trattasi di gruppo di edifici di cui una parte situata al di sotto del piano stradale (via dei Bastioni) e l'altra dislocata su un edificio di n.3 piani fuori terra. Le strutture presentano un quadro fessurativo al limite del collasso e con il rischio di crollo sulla sottostante SP20A e su via dei Bastioni.

08) edificio gravemente lesionato (F. 59 p.lla 944, 17 e 18)  
Via dei Bastioni

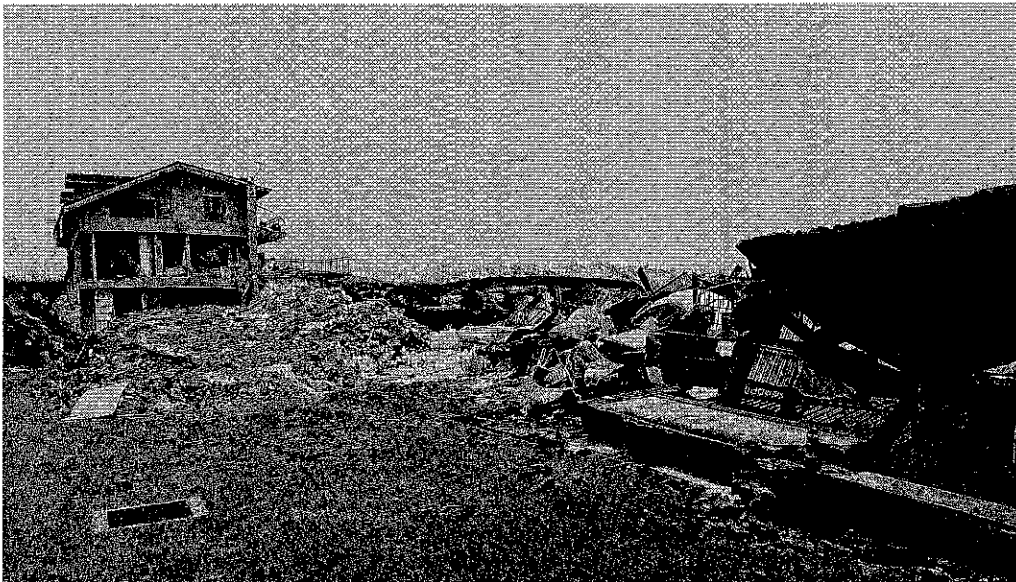
**QUADRO FESSURATIVO:** Trattasi di edificio totalmente crollato per la parte soprastante il livello stradale e gravemente lesionato nelle strutture poste al di sotto del livello stradale.

09) Hotel Roma (parte emergente totalmente crollata)  
(F. 59 p.lla 467)  
Via dei Bastioni

**INTERVENTO:** stante il predetto quadro fessurativo, e preso atto della diretta incombenza della struttura de quo sulla sottostante viabilità si propone la totale demolizione ed asportazione del materiale di risulta. La funzione Vigili del Fuoco, membro del GTS, esprime la non fattibilità da parte dei VV.F..

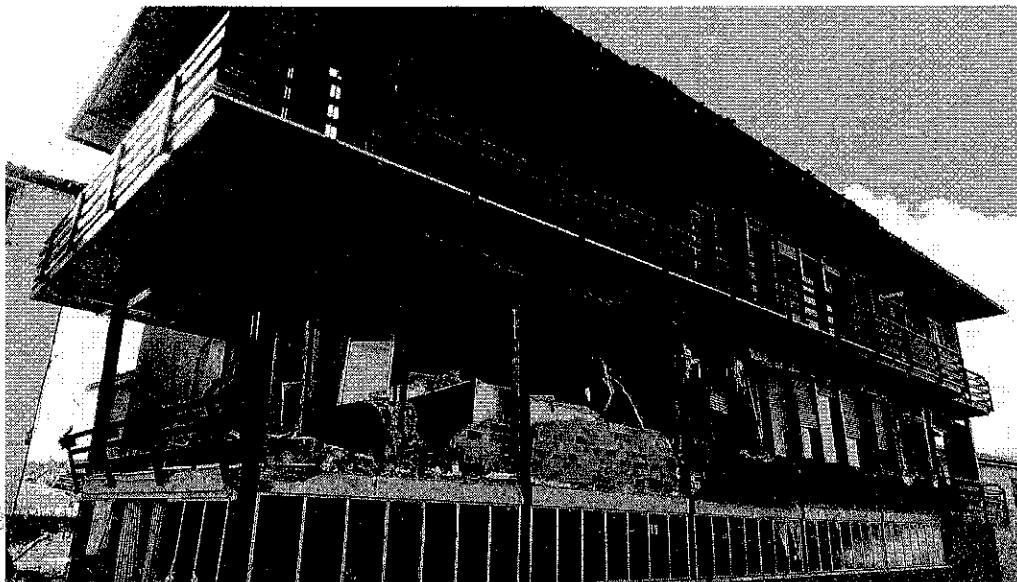
**QUADRO FESSURATIVO:** Trattasi di fabbricato in telaio in acciaio privo di controventature e tamponamenti in muratura gravemente fessurati e parzialmente crollati. La struttura portante risulta al limite del collasso.

11) edificio in struttura metallica  
F. 59 p.la 21  
Via dei Bastioni

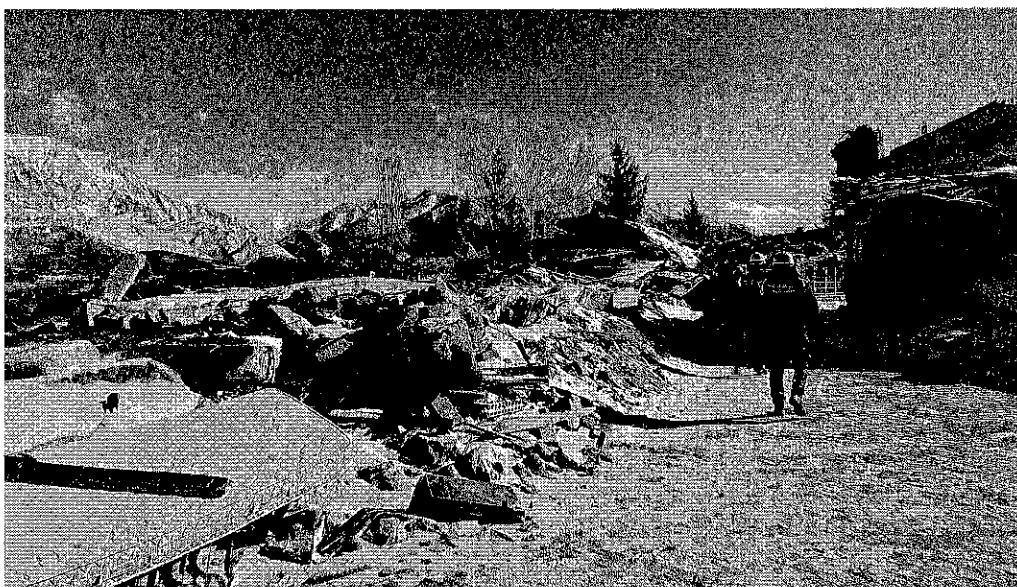
10) e 12) gruppo di edifici crollati  
F. 59 p.lle 595, 703, 596 e 841  
Via dei Bastioni

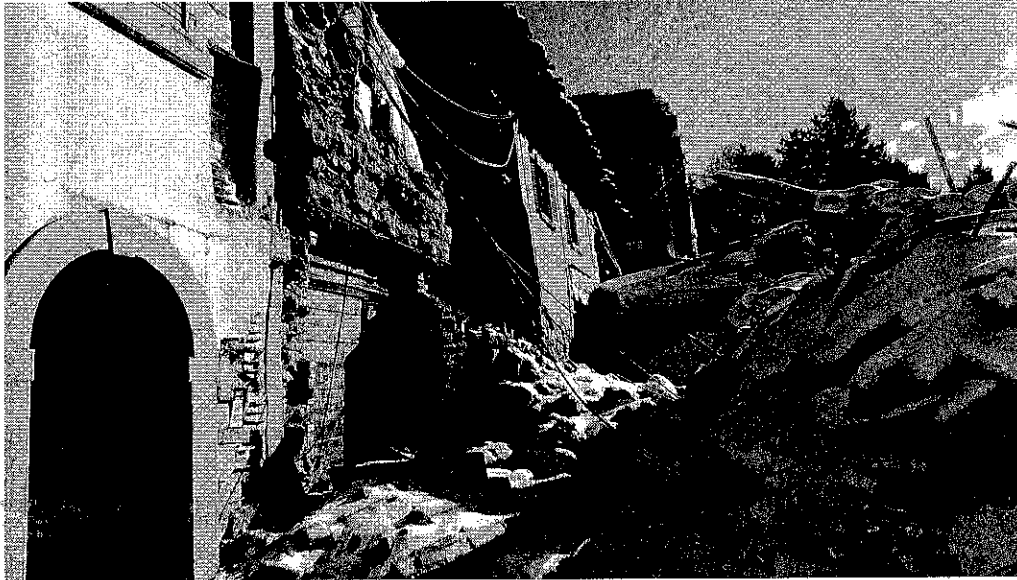
**QUADRO FESSURATIVO:** Trattasi di edificio apparentemente non fessurato e stabile.

**QUADRO FESSURATIVO:** Trattasi di gruppo di edifici parzialmente crollati ed in imminente pericolo di crollo per le porzioni di fabbricato rimaste in piedi.

13) e 14) edificio in piedi da sottoporre ad ulteriore verifica previo accesso al suo interno  
F. 59 p.la 162  
Edifici pericolanti da demolire F. 59 p.lle 916 e 166  
Via dei Bastioni
