# Le tecniche di ingegneria naturalistica per la protezione idrogeologica

*I RISULTATI DI UN INTERVENTO REALIZZATO IN SARDEGNA CON UN PROGETTO EUROPEO*

### **Sito A - sponda destra del rio Cuttureddu: protezione del versante in frana per erosione al piede**

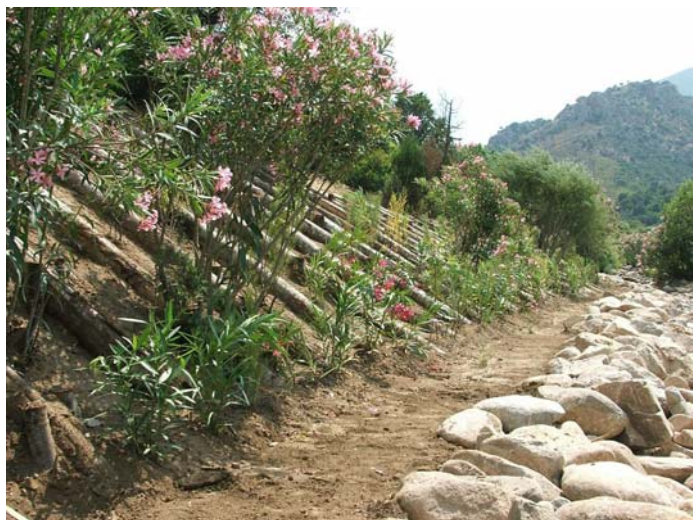
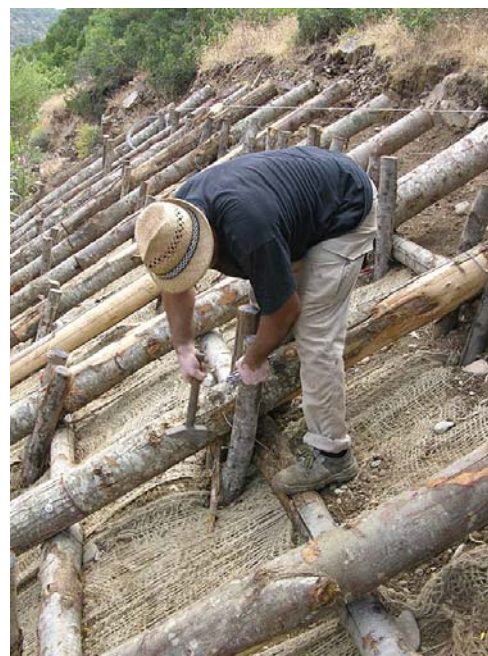
A sinistra, il sito A dopo il completamento dell'intervento. A destra: la costruzione della grata in legname con stesura di biostuoia in juta e rete metallica.

**A.1** - Realizzazione di una protezione al piede della scarpata eseguita con gabbionate interrate, costituenti la fondazione dell'intervento, sovrastanti blocchi in pietra naturale e messa a dimora di essenze autoctone.

**A.2** - Regularizzazione della scarpata in erosione e creazione di uno sgrondo sommitale per la regimazione delle acque di scorrimento superficiale.

**A.3** - Ricostituzione della scarpata con una mantellata viva, con piantine radicate di specie autoctone e sementi di essenze graminacee e leguminose, in cui il terreno di riempimento è opportunamente rinforzato dalla stesura di rete metallica in strati orizzontali e da ricoprimento finale di biostuoia in juta. La mantellata viva è vincolata al piede sul gabbione di cui sopra.

Nel sito A, la mantellata viva è stata creata con specie locali erbacee-arbustive in forma di piantine radicate messe a dimora all'interno delle celle della grata in legname. Alla base della mantellata è stato creato un filare di piantine radicate e di talee locali, come ulteriore protezione meccanica del versante con funzione di contrasto dell'azione erosiva dell'acqua al piede.

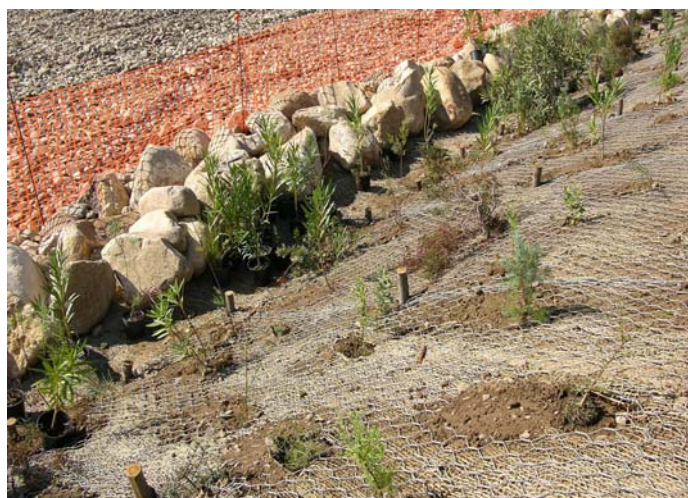
A sinistra, il sito C dopo l'intervento.  
Qui sopra: stesura di juta e rete metallica a chiusura e piantumazione.  
In basso: un particolare dei blocchi incatenati con cavo d'acciaio.

**C.1** - Realizzazione di una protezione al piede della scarpata eseguita con blocchi in pietra naturale, armati e non, sovrastanti una gabbionata discontinua con funzione di fondazione e di vincolo dell'armatura dei blocchi.

**C.2** - Messa a dimora di essenze autoctone a ridosso dei blocchi.

**C.3** - Regularizzazione della scarpata in erosione e ricostituzione della stessa mediante materiale terroso sostenuto da una struttura in talee e georete, vincolata al suolo con cavi in acciaio legati a paletti in legno infissi nel terreno, e messa a dimora di talee e fitocelle di essenze vegetali autoctone ed semina di essenze graminacee e leguminose.

In particolare, nel sito C i blocchi poggianti sui gabbioni

interrati sono stati forati e muniti di golfare ancorate con tassello chimico, ed agganciati l'uno all'altro tramite un cavo in acciaio collegato a piastre metalliche posizionate al di sotto della copertura di gabbioni. Tale tecnica è stata adoperata per assicurare l'immobilità dei blocchi in seguito a spinte sinergiche derivanti dall'energia con cui si manifestano alcuni importanti fenomeni di piena e potenziarne la loro funzione di difesa.

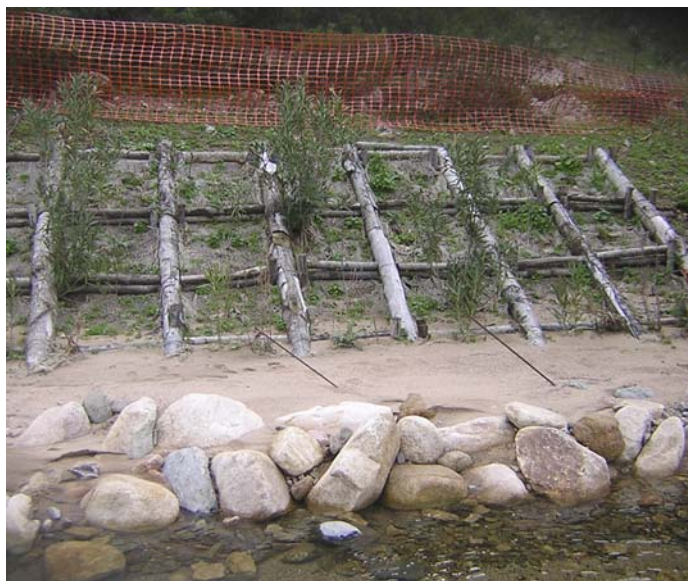
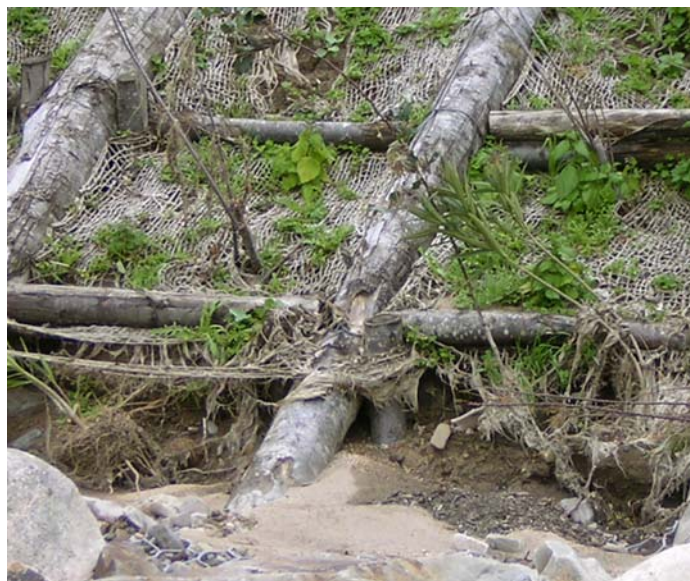
Il sito A, dopo la piena del 30 gennaio 2006: accumulo di materiale fino nella parte a monte (a sinistra) ed erosione al piede della grata nella parte a valle.

Nel sito A, osservando frontalmente la mantellata viva, la parte più a monte del sito di intervento ha beneficiato dell'onda di piena, poiché la sinergia tra due rivoli d'acqua ha fatto sì che quello con minore energia cinetica esplicasse azione di sedimentazione di materiale fino (sabbia fine e ghiaia) che è andato depositandosi tra il piede della grata e la protezione in blocchi; la parte più a valle ha invece risentito direttamente dell'impatto del rivolo a maggiore portata che, scavalcata la protezione in blocchi, ha eroso la base della grata lisciviando il terreno di ricoprimento e portando via alcune delle giovani piantine. Le piante posizionate all'interno della grata in legname non hanno risentito di alcun effetto della piena e sono tutte in buona salute.

Nei giorni successivi all'evento del 30 gennaio 2006, una volta ripristinate condizioni di normalità, sono stati realizzati alcuni accorgimenti mirati al rinforzo del **sito A**, quali il potenziamento della protezione in massi al piede della mantellata viva e il ricoprimento con materiale misto; infine sono state rimpiazzate alcune piantine alla base della grata che erano state portate via dall'onda di piena.

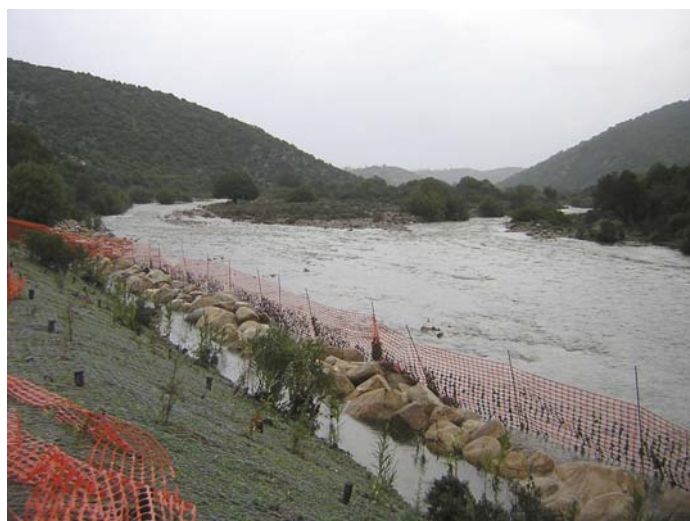
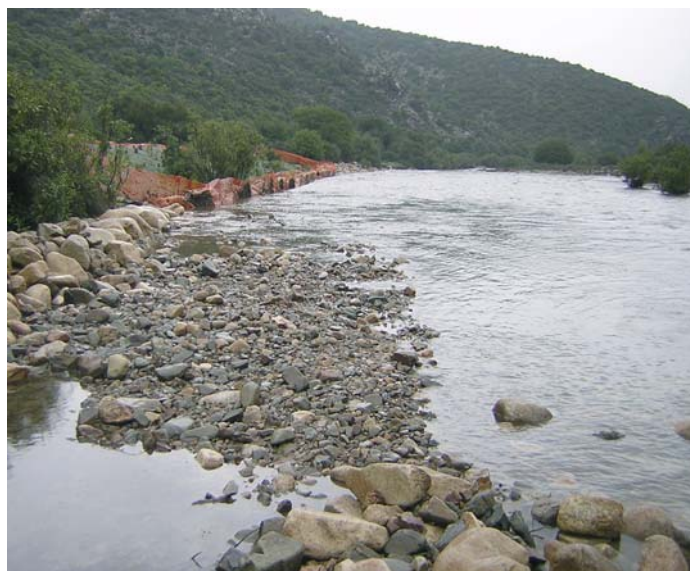
Il sito C durante l'evento di piena del 30 gennaio 2006 e - in basso - il successivo accumulo di materiale grossolano (vista da monte).

che si è raccolto a ridosso del pennello stesso, creando un dosso naturale che consente al fiume di preservare il laghetto naturale già esistente. Tale rideposizione naturale di sedimento ha portato il fiume a occupare stabilmente la destra idraulica e a non lambire direttamente ed in maniera invasiva, se non in condizioni eccezionali di piena, la sponda sinistra del sito C.

Durante l'evento alluvionale, l'alveo ha superato la barriera di massi ed è andato ad allagare la scarpata per un'altezza media lungo tale lunghezza di 70 cm rispetto alla quota del piede della scarpata e per una estensione di 3,50 m a partire dalla difesa di blocchi. In ogni caso, l'intervento tecnico di ingegneria naturalistica ha retto bene, esplicando tutte le funzioni attese, poiché non si è verificato alcun danno né alla difesa in blocchi, né alle specie vegetali.

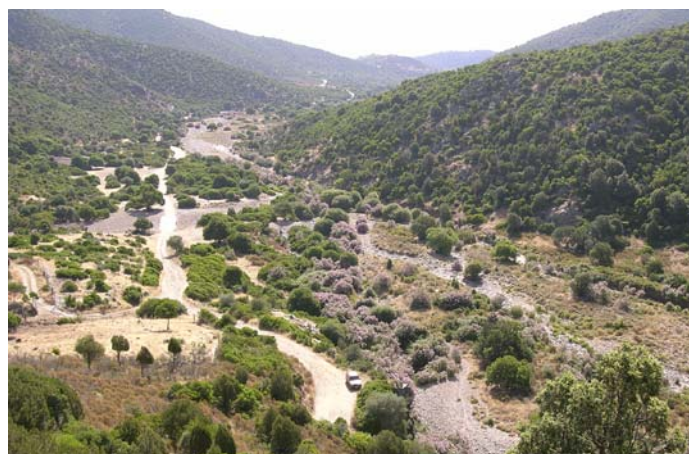
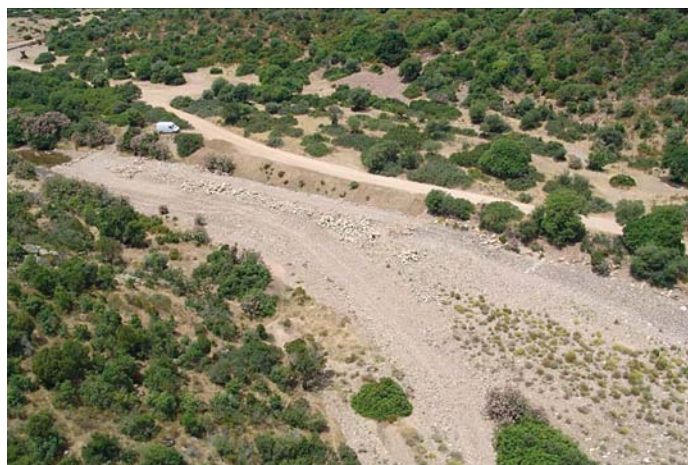
Due immagini riprese con l'aiuto di un pallone aerostatico: qui sopra una panoramica della valle del Gutturreddu, in basso il sito C dopo i lavori iniziali di pulitura e rimodellamento dell'argine.

La documentazione fotografica raccolta durante l'attività comprende immagini realizzate nelle varie fasi di intervento ed immagini aeree opportunamente prodotte attraverso l'utilizzo di un pallone aerostatico. Queste ultime hanno rappresentato un materiale molto utile nell'utilizzo del GIS nell'ambito delle simulazioni dei livelli di piena e delle ricostruzioni del rilievo in 3D.

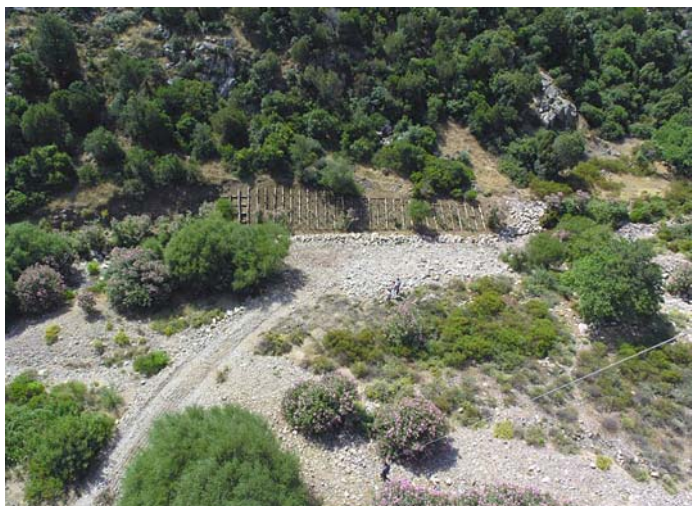
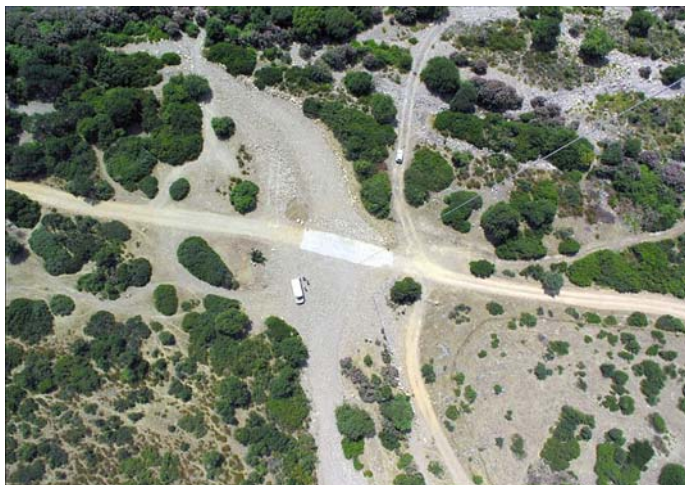
Il sito A (sponda destra del rio Cutturreddu) fotografato con l'ausilio di un pallone aerostatico e - in basso - un'immagine del sito B in prossimità del guado.
