# La stabilizzazione delle sponde in dissesto

# Come difendere le sponde

*Col cemento o con la bioingegneria. Nel nostro paese la prima opzione è stata finora quella vincente. Poche, e riuscite, le eccezioni a questa tendenza*

di  
**SERGIO  
CASTENETTO,  
EUGENIO  
DI LORETO**

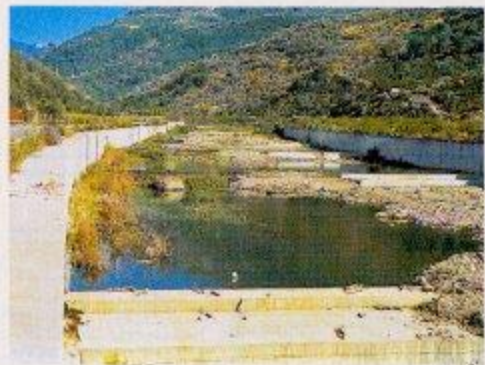
Monti Nebrodi (Sicilia): briglie e muri d'argine nella fiumara di Naso (tratto da: "I Nebrodi, lo stato dell'ambiente", Lega per l'Ambiente, Capo d'Orlando 1990)

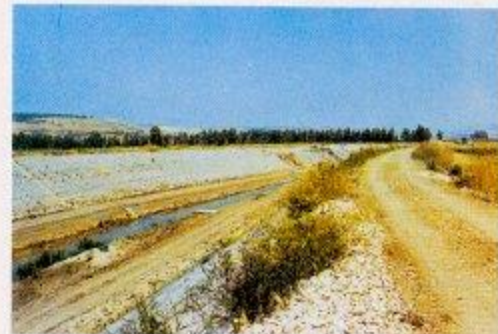
Fiume Belice (Agrigento): canalizzazione con rivestimento flessibile della sponda della ditta Maccaferri

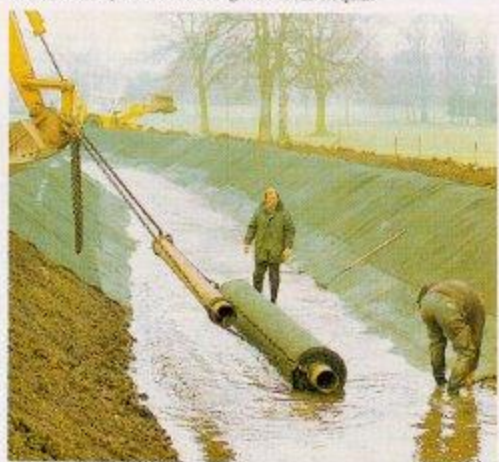
Posa in opera della stuoia tridimensionale di nylon Enkamat

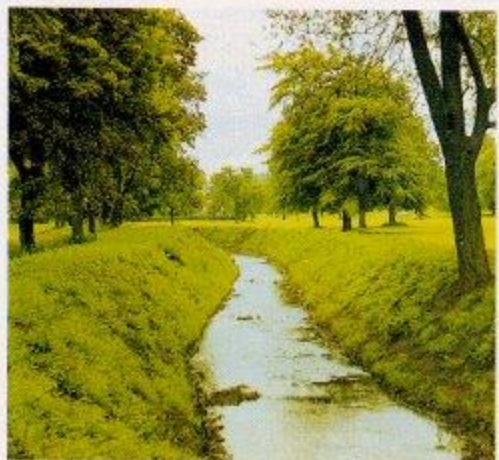
Risultati ottenuti con la stuoia Enkamat

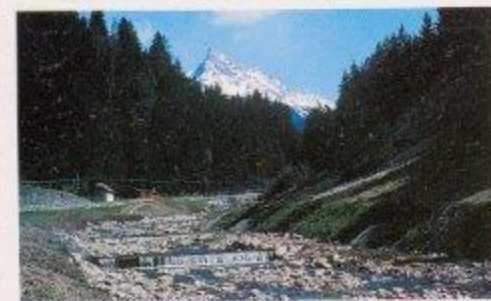
Rio Pala, Val d'Ega (1982), appena dopo la costruzione di coperture diffuse con salice come consolidamento di scarpate (foto Florin Florineth)

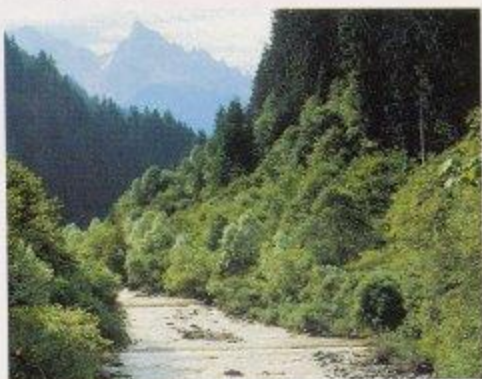
Rio Pala (1991): coperture diffuse con salici a un'età di 10 anni (foto Florin Florineth)

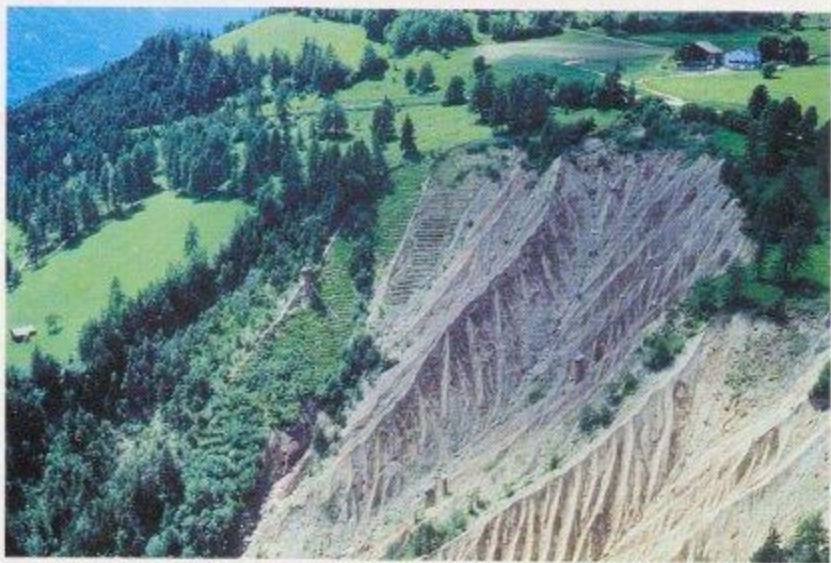
*Frana Wieser: (pagina  
accanto, in alto): un  
dettaglio della  
costruzione di  
gradonate orizzontali  
come consolidamento  
(foto Florin Florineth)*
