# La mappatura della presenza di materiali contenenti amianto nel territorio della Regione Lazio (*I fase*)

*Report relativo agli edifici pubblici o aperti al pubblico  
(28 febbraio 2009)*

Report a cura di:

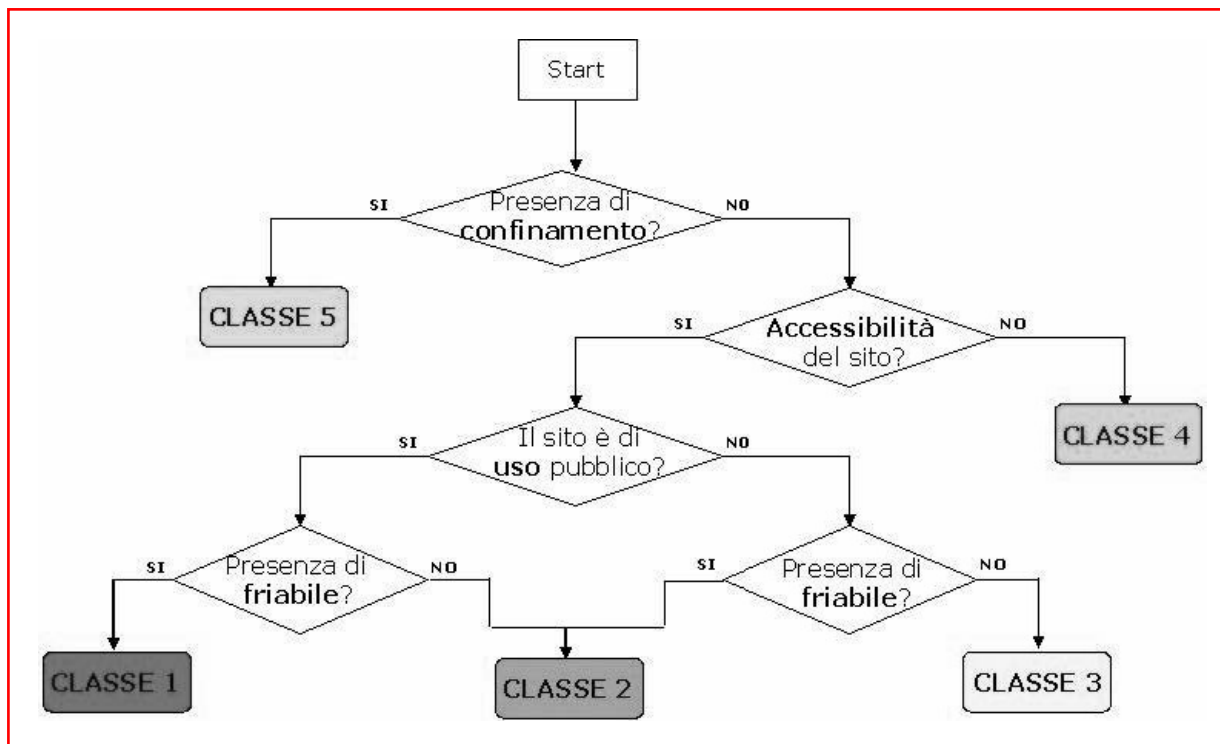
Il documento definisce cinque **Classi di Priorità** che derivano dall'utilizzo di quattro **Indicatori di Classe** secondo il diagramma di flusso:

La procedura per il calcolo del punteggio per i siti mappati nell'ambito delle categorie in oggetto si articola nelle seguenti fasi:

- a) definizione della **Classe di Priorità** di appartenenza del sito sulla base di quattro **Indicatori di Classe** desunti tra quelli dell'All. B al D.M. 18 marzo 2003 n. 101 (indicatori di classe);
- b) definizione del punteggio del sito in base alla combinazione tra classe di priorità di appartenenza e valori assunti dagli altri indicatori.
