# COMUNE DI AMATRICE

## PIANO DELLE ATTIVITA' DI DEMOLIZIONE E RIMOZIONE DELLE MACERIE IN AMATRICE CENTRO (zona rossa a monte della SP 20a)

LINEA GUIDA TECNICO-PROCEDURALE A SEGUITO DELLA REDAZIONE DELLA  
SCHEDA DI VALUTAZIONE DEL GTS DEL 10.01.2017

**SCHEDA VALUTAZIONE GTS**  
**MESSA IN SICUREZZA TEMPORANEA POST-SISMA DI MANUFATTI EDILIZI**

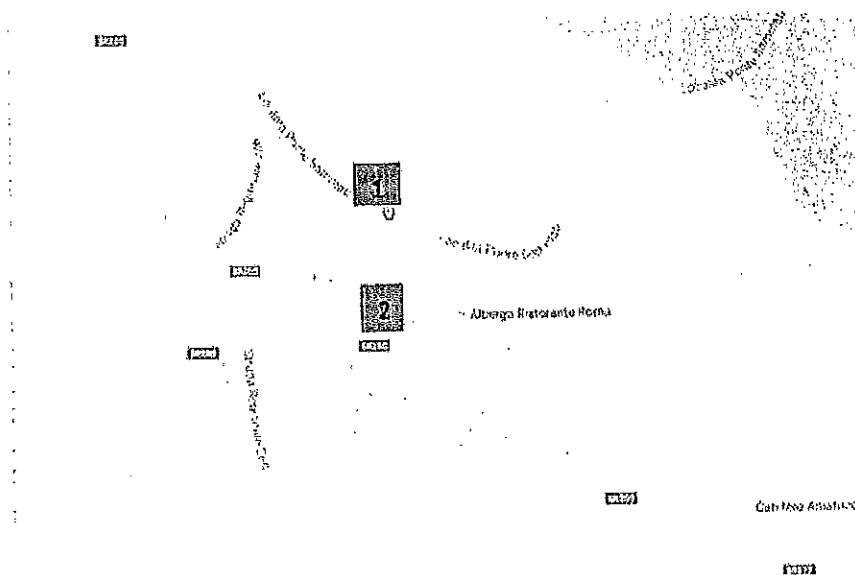
Estratto della cartografia Google Maps. Il numero 1 e il numero 2 indicano i punti di osservazione. Nel dettaglio il numero 1 è localizzato lungo la SP20a, il numero 2 è localizzato nell'abitato di Amatrice lungo via dei Bastioni.

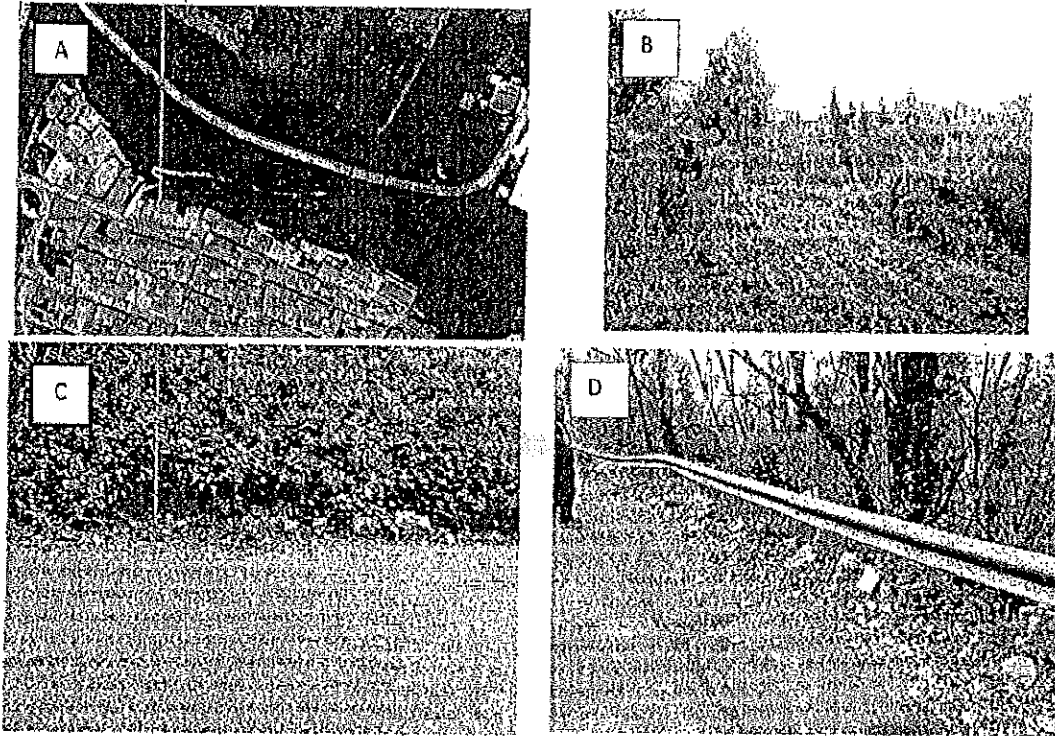
Figura 5

Lungo la strada SP20a è stata riscontrata la presenza di materiale laterizio proveniente dai crolli per collasso cosismico degli edifici che costituivano l'abitato di Amatrice (figura 5 a, b, c, d). Lungo la SP20a, al di sotto del convento sono presenti reti paramassi da 2000KJ (figura 6 A) e reti in aderenza. Queste ultime risultano rotte in più parti (figura 6 B).
