Decreto del Presidente della Regione Lazio 3 agosto 2018, n. V00012

Comune di Amatrice. Perimetrazione definitiva della frazione di Rio. Legge 229 del 15/12/2016 e smi e Ordinanza del Commissario straordinario per la ricostruzione post sisma 2016-2017 n. 25 del 23/05/2017. Approvazione

ALLEGATO 2

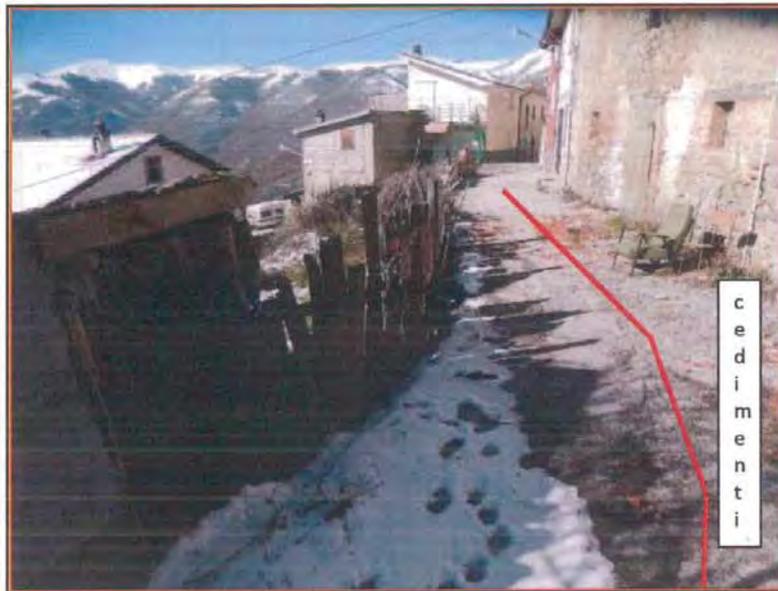
Casali di Sopra - Foto 1

Casali di Sopra (tavola 3): in questa frazione è stata ampliata un'area instabile, già classificata R4 nel PAI del Fiume Tevere, a causa di evidenze di cedimenti (Foto 1 e 2), piccoli terrazzi, piccole scarpate e creep. L'ampliamento della zona instabile interessa alcuni edifici.

Si dovrà eseguire una campagna di indagini geognostiche dirette e indirette finalizzate a caratterizzare il movimento franoso e a individuare le azioni e gli interventi che dovranno consentire il consolidamento e la messa in sicurezza del versante e delle varie strutture antropiche.

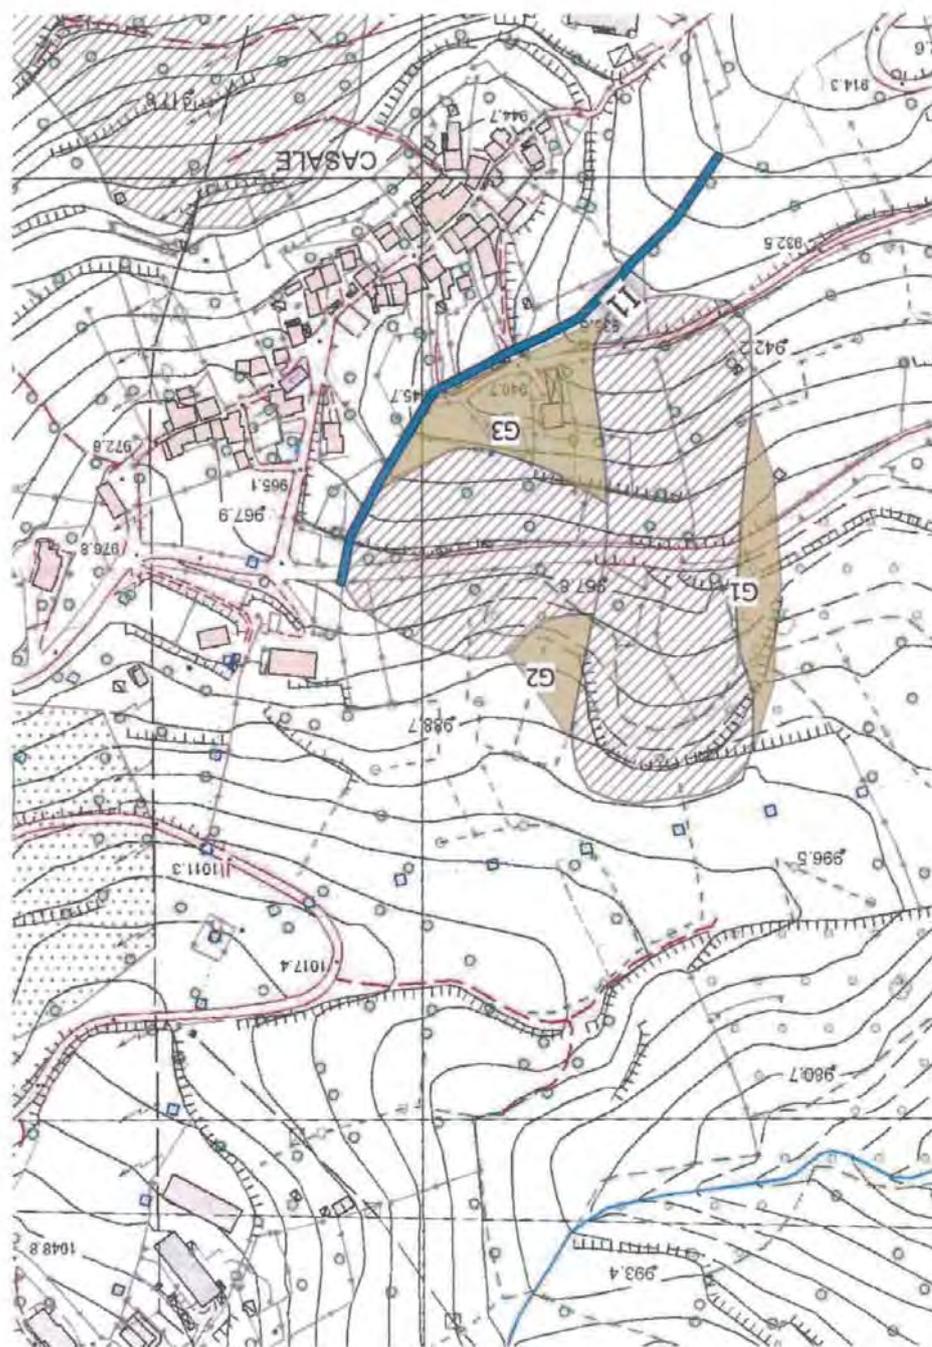
Tavola 4 - CASALE

Casale (Tavola 4): In questa frazione è stata modificata la perimetrazione della ZA individuata dal CNR-IGAG (ZA-Ordinanza 24/17) ampliando e collegando le due frane a NW del paese a causa di evidenze di cedimenti, scarpate e creep.

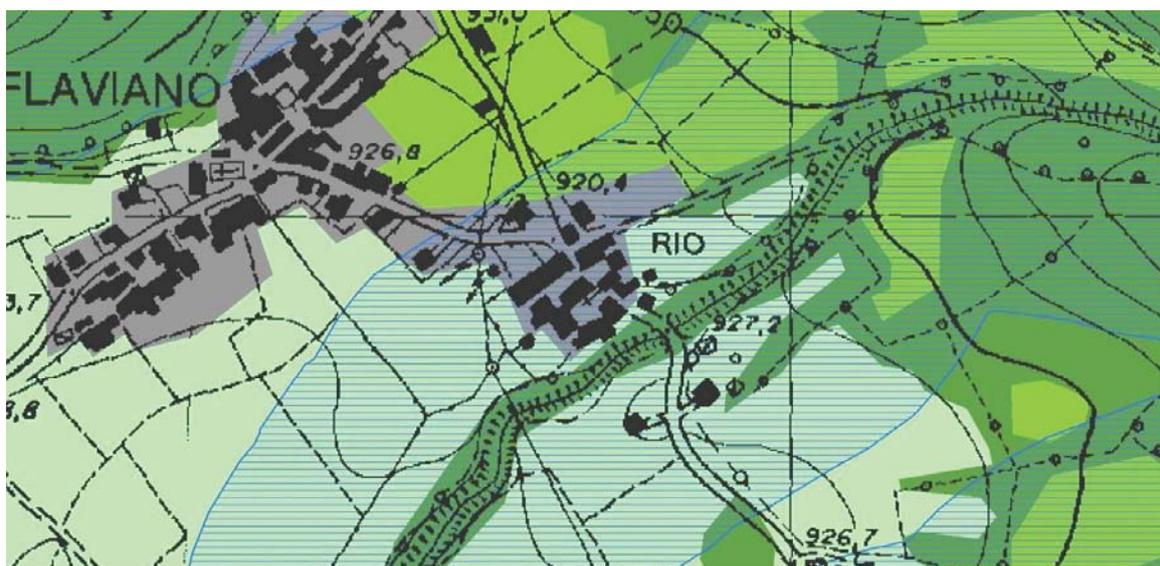
Figura 1 - Stralcio PTPR Tavola A

Il Piano Territoriale Paesistico della Regione Lazio, adottato con delibere di giunta regionale n. 556 del 25 luglio 2007 e n. 1025 del 21 dicembre 2007, classifica il territorio di Rio in Paesaggio degli insediamenti urbani, limitatamente al nucleo edificato. Le aree limitrofe all'area urbanizzata sono classificate in paesaggio naturale, naturale agrario e di continuità, i cui obiettivi sono tesi al mantenimento degli elementi costitutivi del paesaggio naturale e seminaturale e della tutela e valorizzazione dei beni naturali e culturali.

Piano Territoriale Paesistico Regionale - stralcio Tav. A - Sistemi ed ambiti del paesaggio

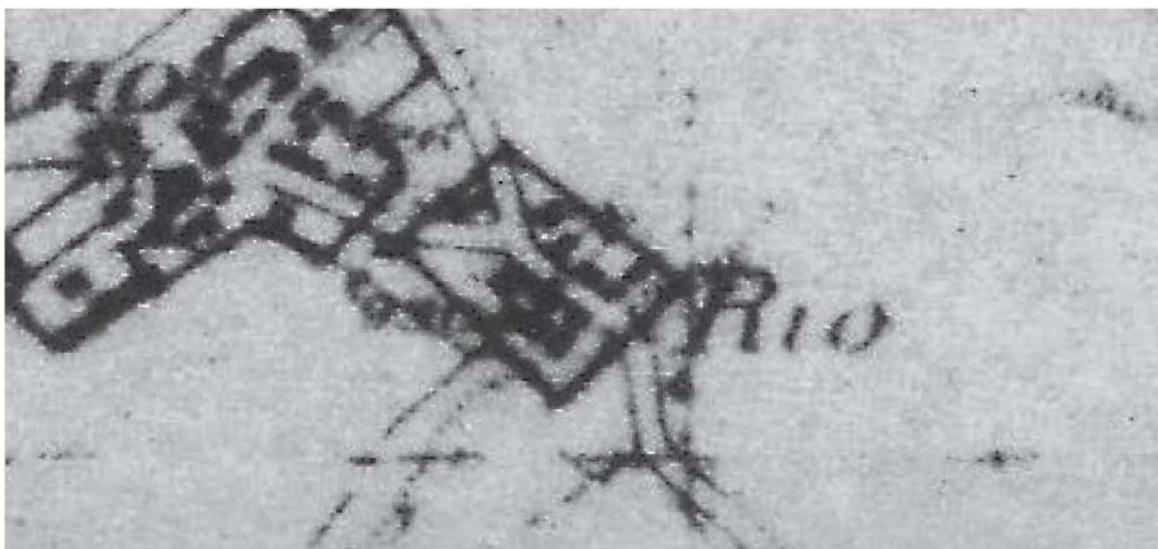
Figura 2 - Stralcio PTP

Il PTP vigente (PTP 5) non classifica la frazione di Rio ai fini della tutela.

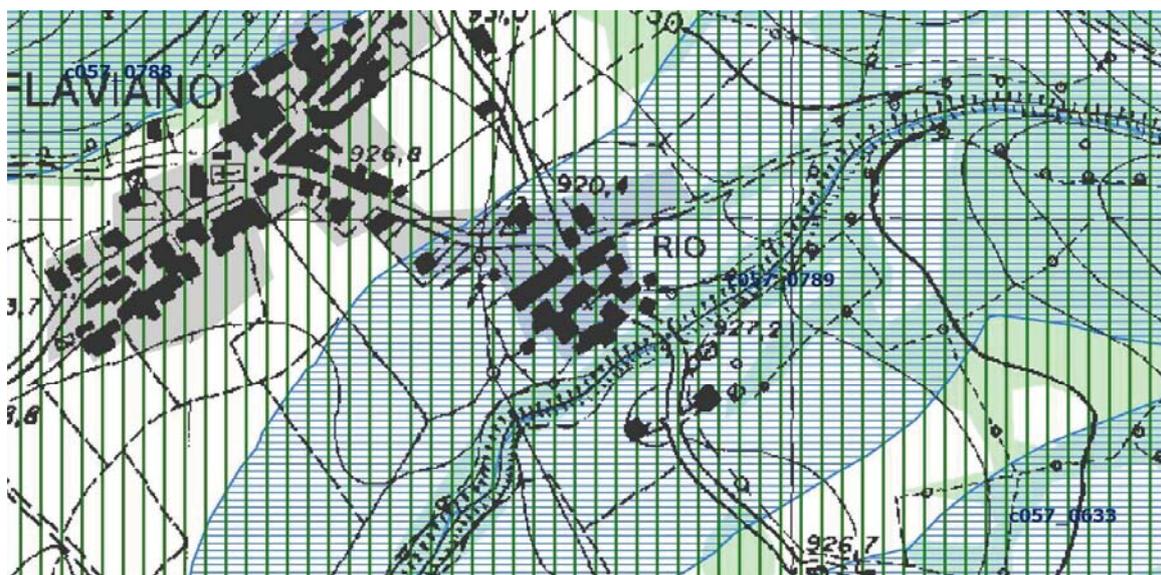
Figura 3 - Stralcio PTPR Tavola B

La frazione è compresa all'interno del Parco Nazionale "Gran Sasso e Monti della Laga" istituito con legge 394/1991, perimetrato con DDMM 4.12.1992 e 4.11.1993. L'area urbanizzata è interessata dalla fascia di rispetto del corso d'acqua pubblica c057_0789 "Fosso di Capo Rio" (D.P.R. 20/10/1955) lungo il quale sono individuate aree boscate.

Piano Territoriale Paesistico Regionale - stralcio Tav. B - Beni paesaggistici

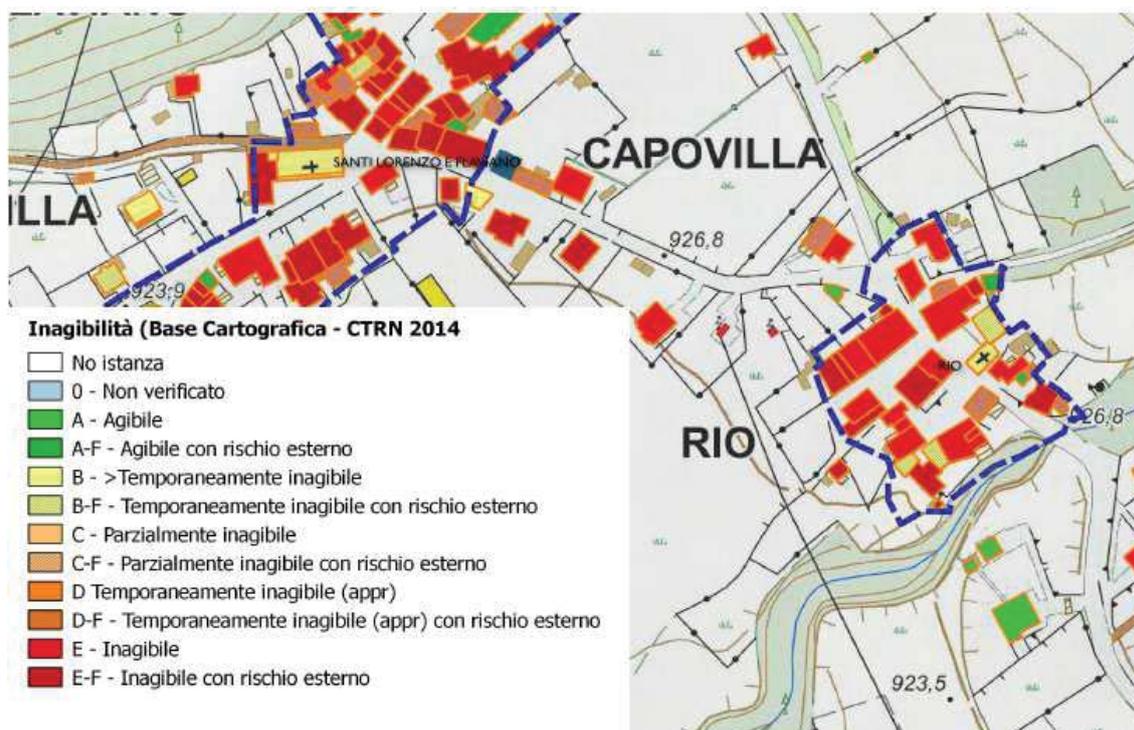
Il criterio n. 2 presente all'interno dell'Ordinanza 25/2017 relativo al danno ed alle inagibilità attestata con scheda Aedes sul patrimonio edilizio sottoposto a sopralluogo era pienamente riscontrabile e raggiungeva le percentuali previste e sopra menzionate.

Figura 8 - Livello di Inagibilità degli edifici (schede AEDES) – Rio

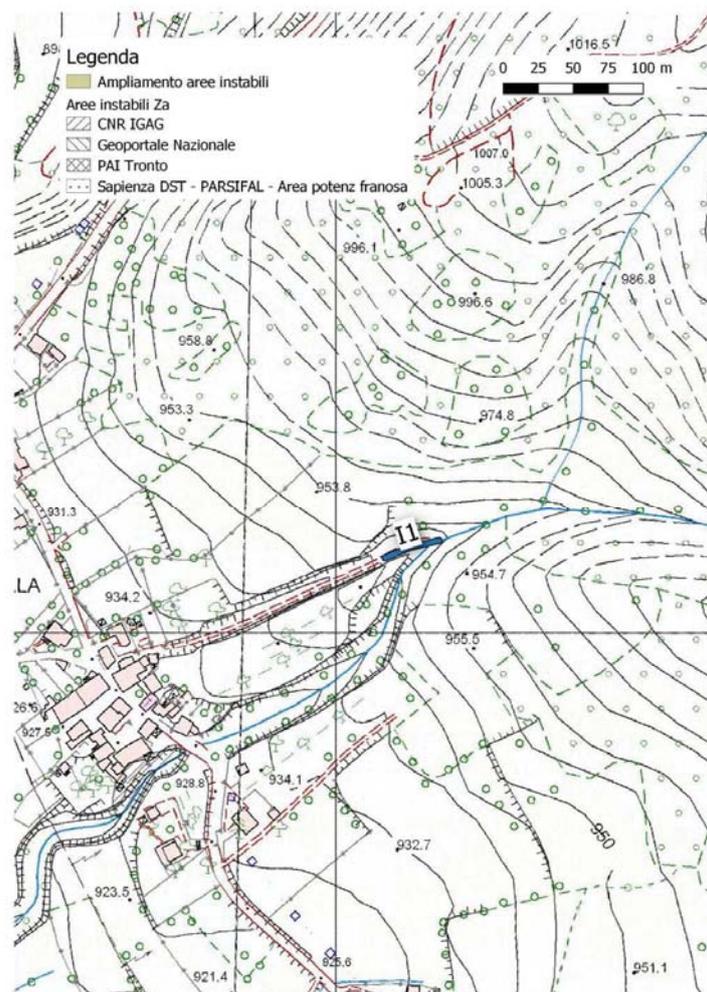
strada provinciale, caratterizzata da instabilità della scarpata fluviale, si è riscontrata, in sede di sopralluogo effettuato il 06/03/2018, un'ulteriore criticità individuata con II nella tav. x. Attualmente la viabilità è posta ad un'altezza superiore di circa 1,5-2 metri rispetto all'alveo del fosso; si tratta probabilmente di un paleo alveo poi utilizzato come strada rurale. Il fosso rappresenta un rischio di esondazione con possibile coinvolgimento degli elementi esposti (strada e strutture antropiche).

Figura 9 - Assetto geomorfologico Rio

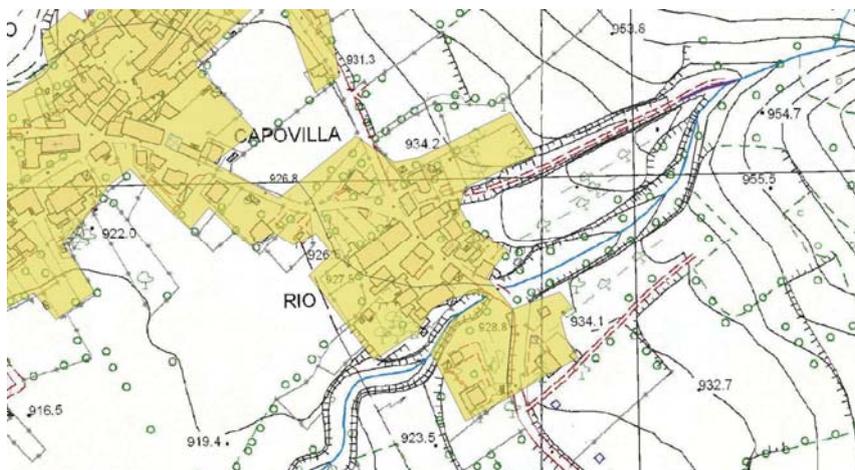
La frazione è stata classificata come Zona stabile suscettibile di amplificazione locale, per la presenza di Sabbie limose, miscela di sabbia e limo (come da CGT).

I fattori di amplificazione determinati nei 3 intervalli di periodo sono tutti pari a 1,3.

Figura 10 - Fattori di Amplificazione FA negli intervalli di periodo 0.1-0.5, 0.4-0.8 e 0.7-1.1

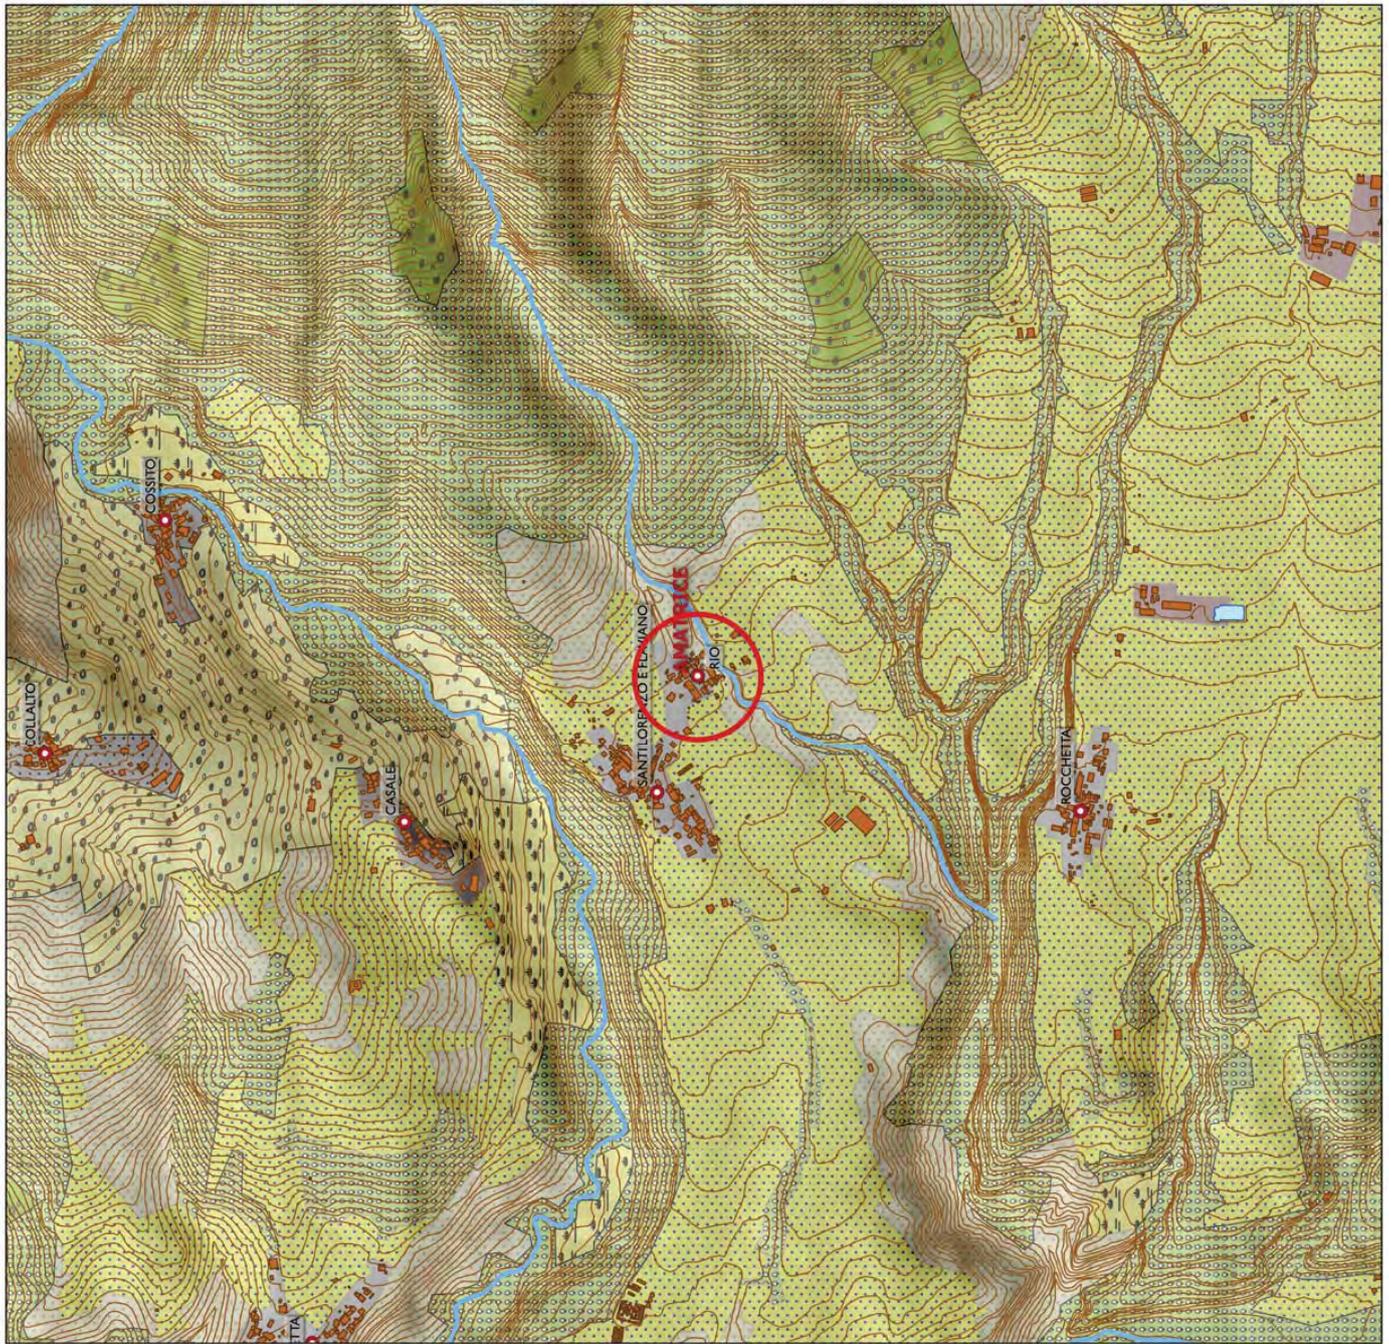
Legge n.229/2016 e ss.mm.ii.
Ordinanza C.S.n.25 del 23/05/2017
Perimetrazione dei centri e nuclei di particolare interesse colpiti dagli eventi sismici verificatisi a far data dal 24 agosto 2016
ALLEGATO 8

- Limiti comunali
 - o Nuclei con perimetrazione provvisoria
 - Tessuto residenziale continuo e denso
 - Tessuto residenziale continuo e mediamente denso
 - Tessuto residenziale discontinuo
 - Tessuto residenziale rado e nucleiforme
 - Tessuto residenziale sparso
 - Insediamento industriale o artigianale con spazi annessi
 - Reti stradali e spazi accessori
 - Aree verdi urbane
 - Aree sportive
 - Cimiteri
 - Seminativi semplici non irrigui
 - Frutteti e frutti minori
 - Oliveti
 - Superfici a copertura erbacea densa
 - Aree prevalentemente occupate da coltura agraria
 - Boschi di latifoglie
 - Boschi di conifere
 - Pascoli naturali e praterie di alta quota
 - Cespuglieti e arbusteti
 - Aree a ricolonizzazione naturale
 - Aree a ricolonizzazione artificiale
 - Aree con vegetazione rada
 - Aree degradate per altri eventi
 - Bacini non utilizzati produttivamente
- Scala 1:10.000

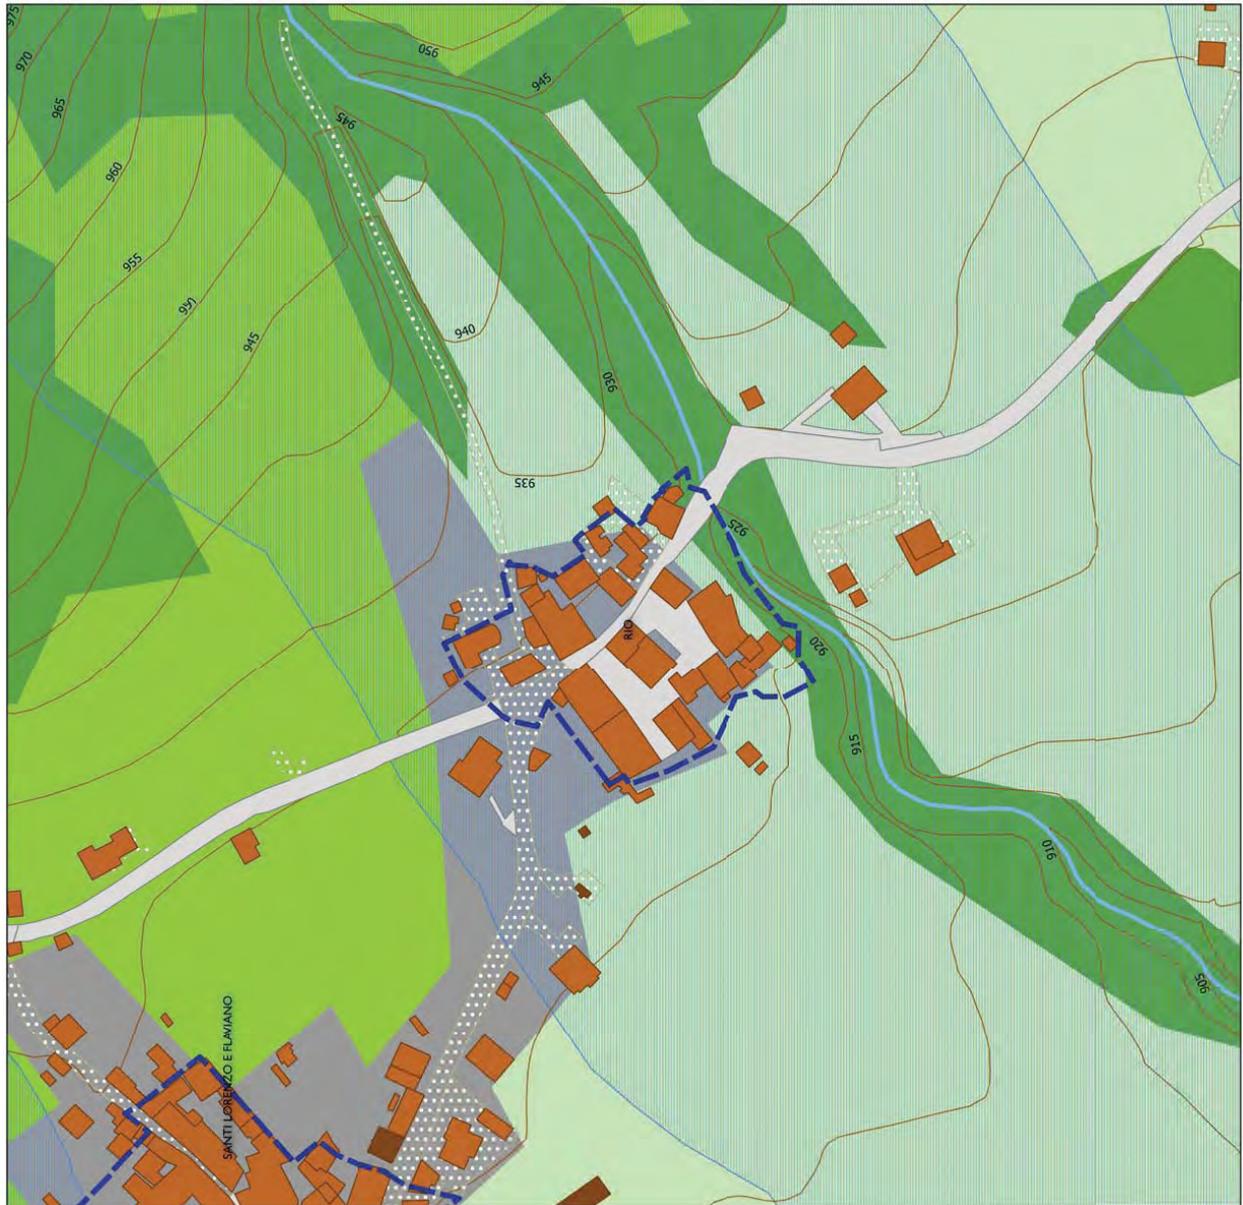
Legge n.229/2016 e ss.mm.ii.
 Ordinanza C.S. n.25 del 23/05/2017
 Perimetrazione dei centri e nuclei di particolare
 interesse colpiti dagli eventi sismici verificatisi a far
 data dal 24 agosto 2016
ALLEGATO 11

Comune: **AMATRICE (RI)**
 Frazione: **RIO**
PIANO TERRITORIALE PAESISTICO REGIONALE
 Adozione: **DGR n.556/2007 e DGR n.1025/2007**
TAV. A - Sistemi e Ambiti del Paesaggio
